Club Viro® della sicurezza

Diffidate dalle imitazioni – Capitolo IV – Test Supermorso originale Viro vs copia

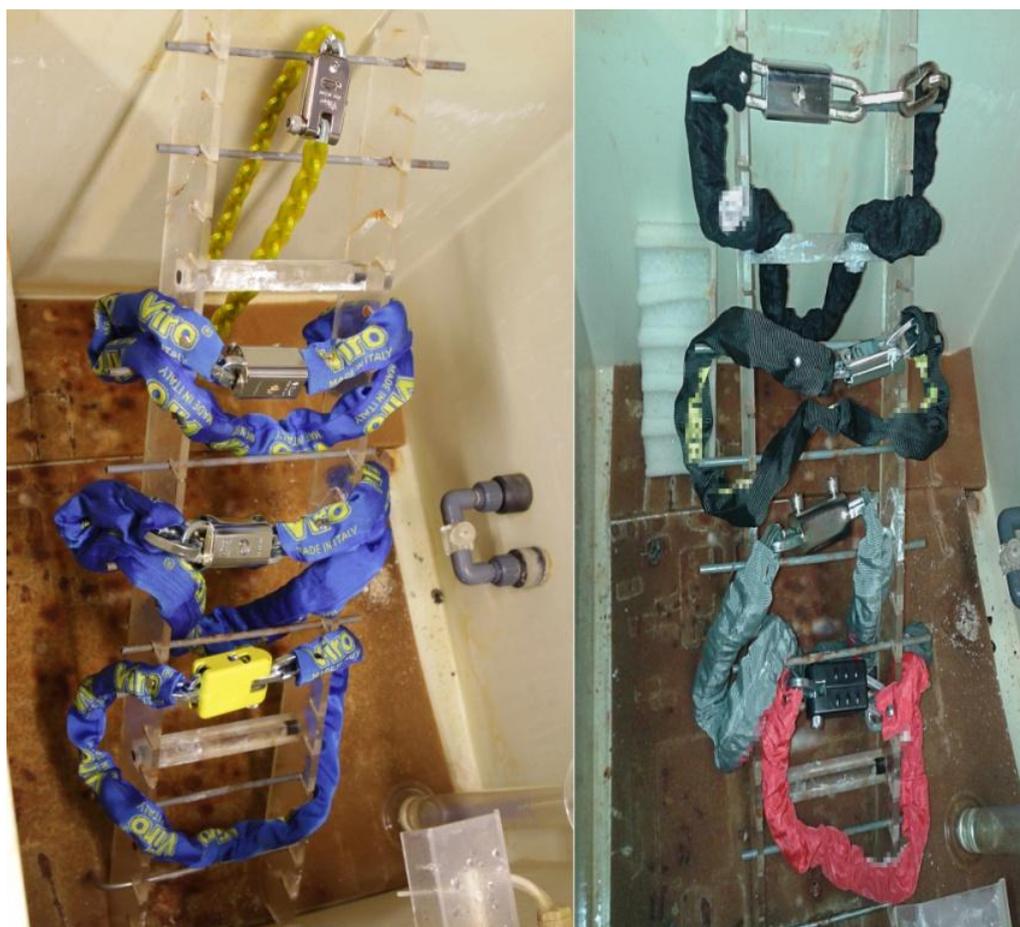
A sinistra i prodotti originali Viro nella macchina della nebbia salina prima del test e a destra le imitazioni

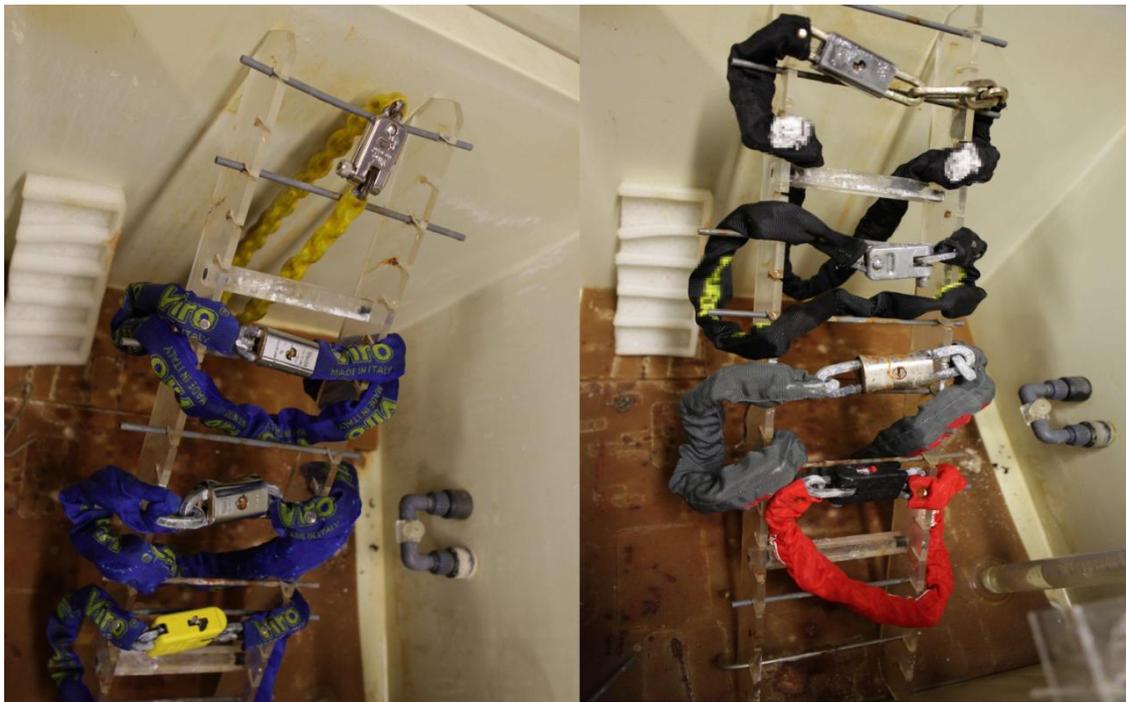
A sinistra i prodotti originali Viro nella macchina della nebbia salina dopo il test e a destra le imitazioni

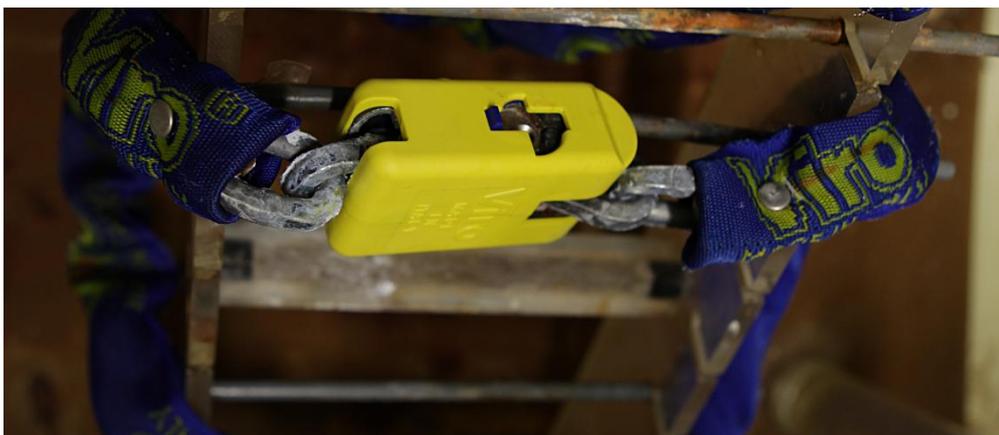
Come si può notare, pur avendo volutamente lasciato aperto il tappo copri serratura integrato nella cover in nylon, nella fotografia sottostante si vede che il Supermorso non ha subito alcun tipo di corrosione sul lucchetto.

Supermorso dopo il test nella macchina della nebbia salina

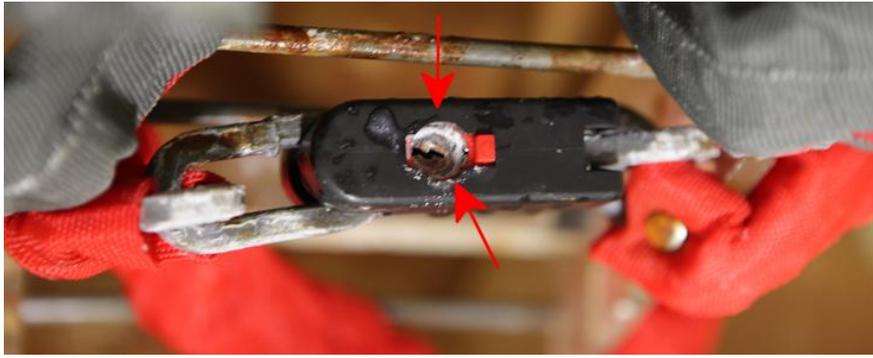
Nella copia invece, la parte visibile della serratura risulta molto ossidata, chiaro segnale di come anche il meccanismo interno sia stato compromesso.

Prodotto imitazione dopo il test nella macchina della nebbia salina

Tanto è vero che, come possiamo vedere nel questo [breve filmato sottostante](#), **dopo il test in nebbia salina**, mentre **il prodotto originale Viro funziona ancora perfettamente**, **la copia è bloccata**: la chiave si inserisce con difficoltà e non ruota neppure con l'aiuto di una pinza.

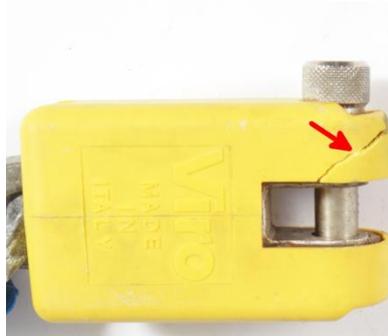
Vediamo che il [Supermorso Viro](#), sottoposto a 5 colpi, resta totalmente integro senza perdere nemmeno la testa dell'asta (asta che oltretutto è studiata a rottura programmata, in modo che, quando si cerca di strapparla

dal corpo del lucchetto, si rompa in uno specifico punto predeterminato, lasciando il lucchetto chiuso e la parte restante dell'asta dentro il corpo, ovvero non più afferrabile).

La cover di protezione in nylon è l'unica che dimostra di aver subito i colpi, ma il suo danneggiamento non influisce sulla normale apertura del lucchetto.

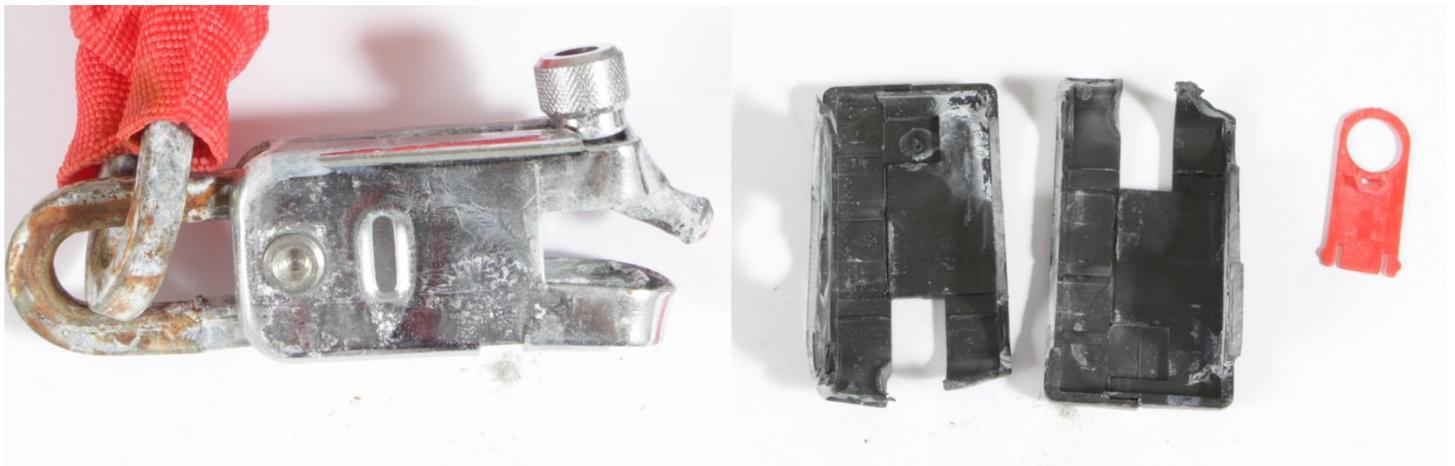
Al contrario possiamo vedere che, dopo soli 2 colpi, nel [prodotto imitazione](#), la cover si spacca a metà; completati i 5 colpi si nota come l'asta si è piegata verso l'esterno permettendo la fuoriuscita della catena, la "corazza" è aperta e il corpo deformato. Tale deformazione è dovuta, sia ai materiali economici (come la lega zama) non adatti ad essere usati nei componenti di prodotti di sicurezza potenzialmente sottoposti a questo tipo di attacchi, sia all'assenza di trattamenti termici che diano resistenza ai materiali.

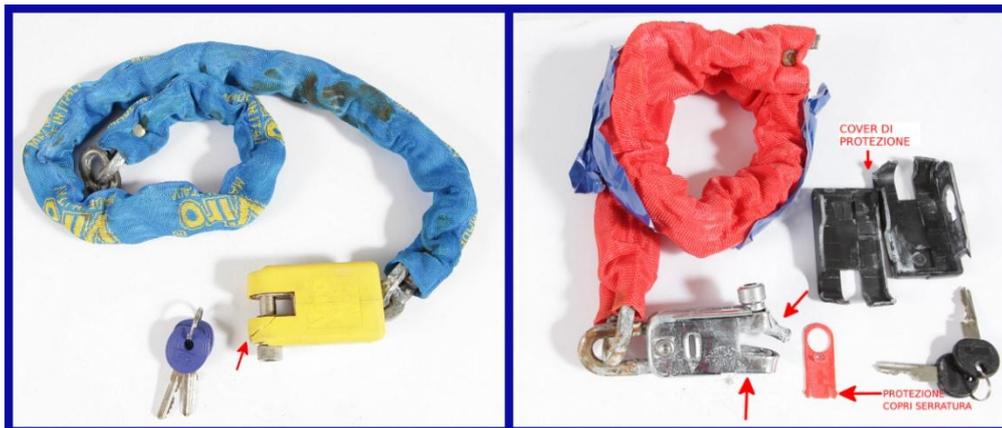
Sempre all'interno del laboratorio prove, abbiamo inserito i prodotti in un attrezzo che riproduce dei colpi portati dall'altezza di 1 m, dall'alto verso il basso, con un peso di 3.05 Kg, come se si trattasse di un attacco con una mazza che tenta di spezzare il punto di giunzione fra asta del lucchetto e catena.

Confronto dopo test di resistenza ai colpi sul Supermorso Viro e copia.
